**PROJECTO DE ESTABILIZAÇÃO DO TALUDE PRINCIPAL DA
PEDREIRA DE MÁRMORE DO CARRASCAL (BORBA)
por Prof. C. Dinis da Gama
Pres. Centro de Geotecnia do IST**

Descreve-se a sucessão de trabalhos destinados a promover a estabilização efectiva do talude que constitui o limite SW da Pedreira de mármore do Carrascal nº9, localizada em Borba e pertencente à empresa Plácido José Simões. As etapas do estudo envolveram as seguintes actividades:

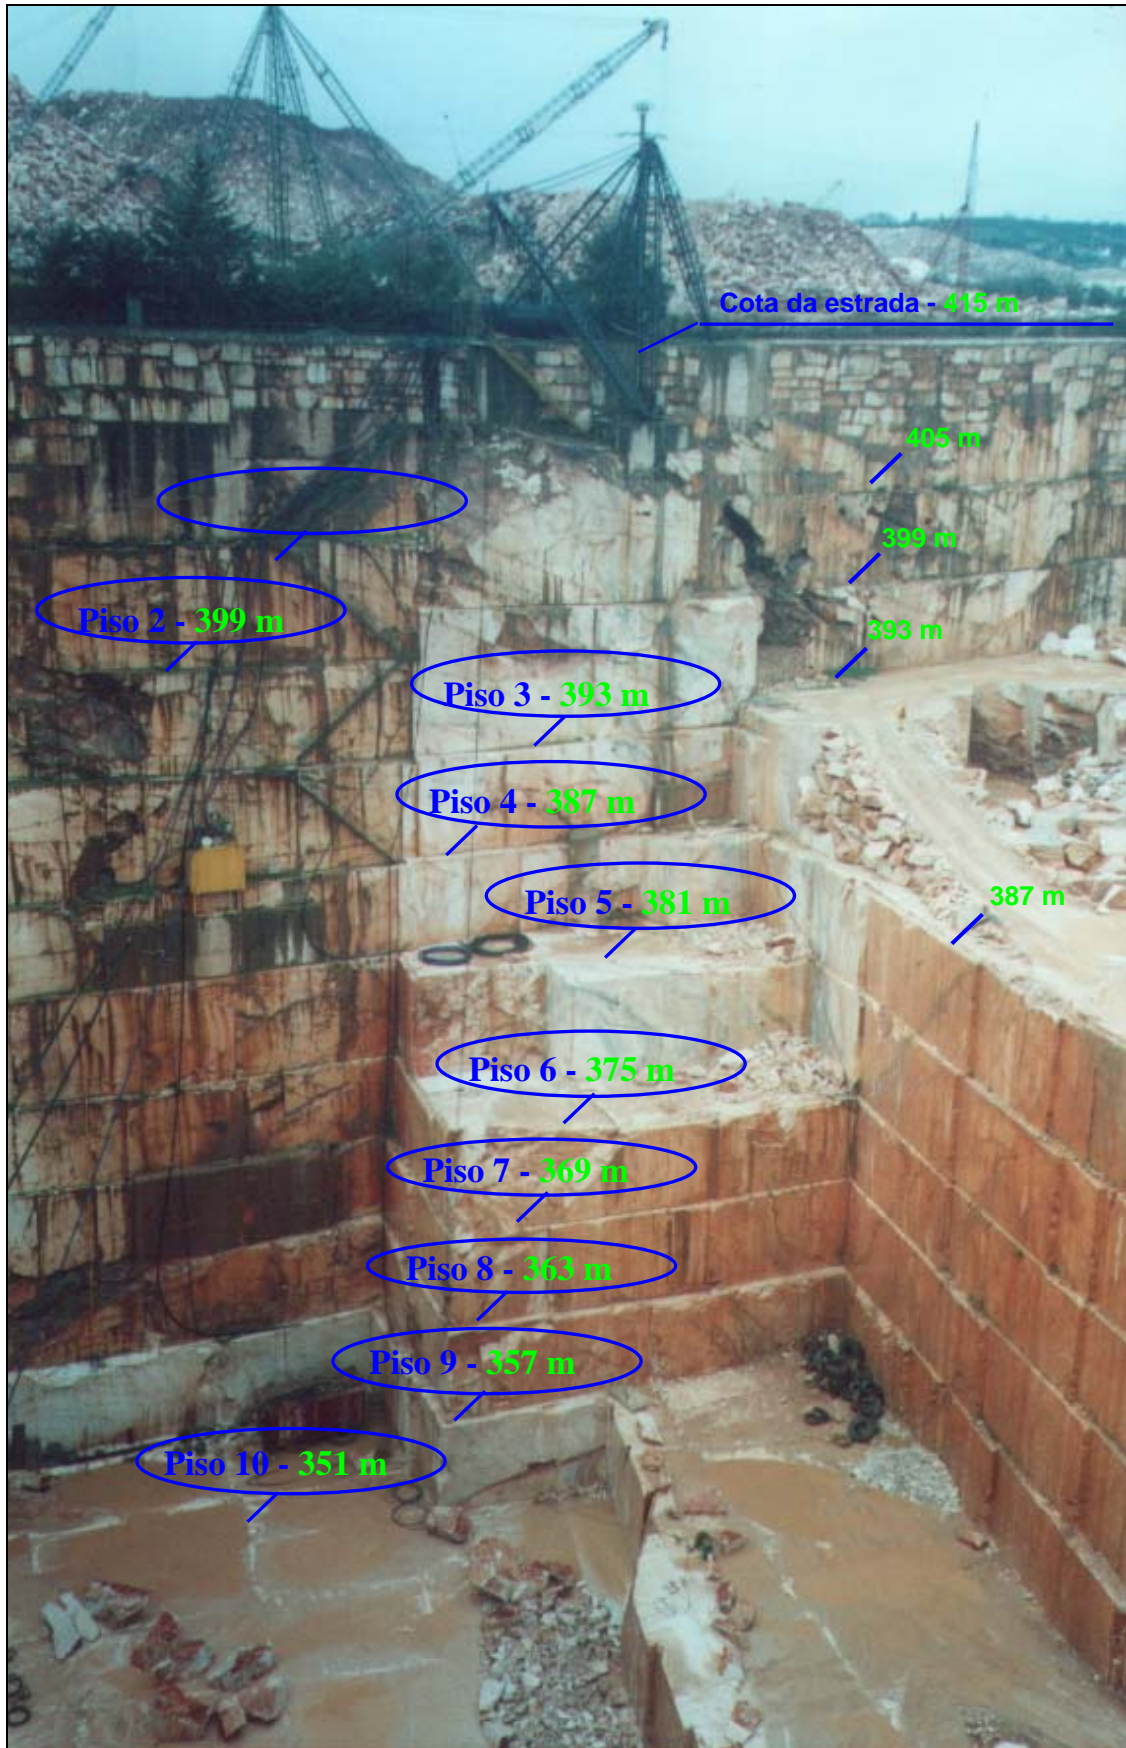
Fig. 1 – Aspecto geral do talude SW da Pedreira do Carrascal

Nesta fotografia foram representadas as cotas mais importantes, desde a superfície da zona envolvente (cota da estrada) até à base da escavação, revelando que esta se encontra a 64 m de profundidade. Também se assinalam as cotas das diferentes bancadas e a relação com a pedra vizinha.

Para além das descontinuidades directamente medidas, foram observadas e registadas outras à distância, assim como outros dados geométricos depois de interpretadas as fotografias tiradas ao talude. O aspecto geral do talude pode ser observado na foto da página seguinte que constitui a Fig. 1.

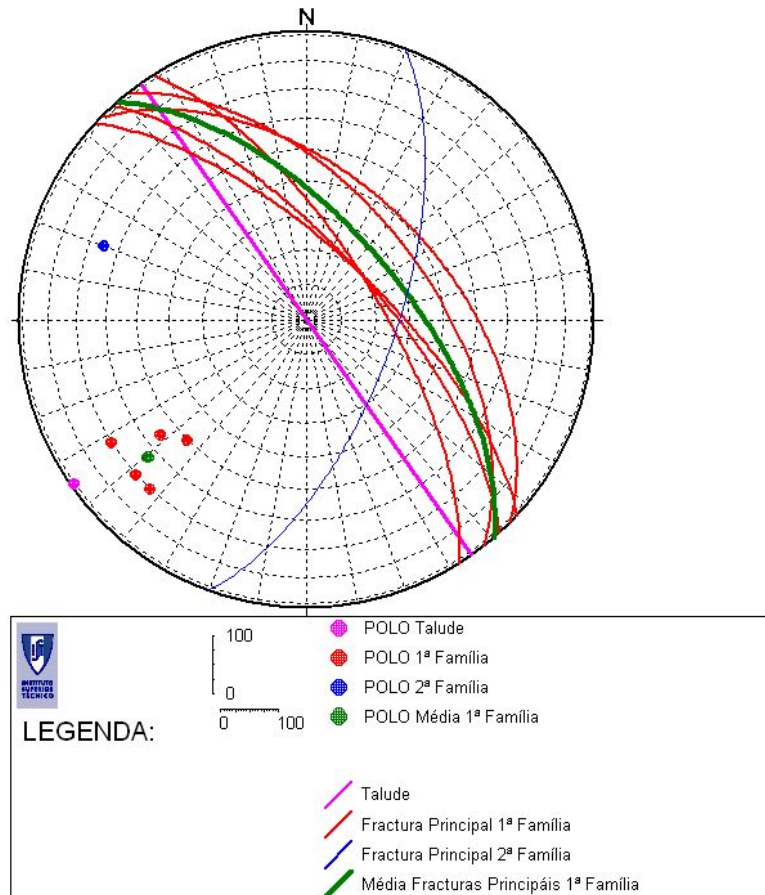
Fig. 2 – Projecção polar das descontinuidades identificadas

Tais gráficos resultaram do processamento dos dados espaciais constantes da Tabela 1 e permitiram a definição de conjuntos ou famílias de fracturas que têm influência significativa na estabilidade do talude. O primeiro deles (Fig. 2) é a projecção estereográfica das descontinuidades observadas no talude e o segundo (Fig. 3) traduz a orientação das fracturas através da representação da sua rosácea.

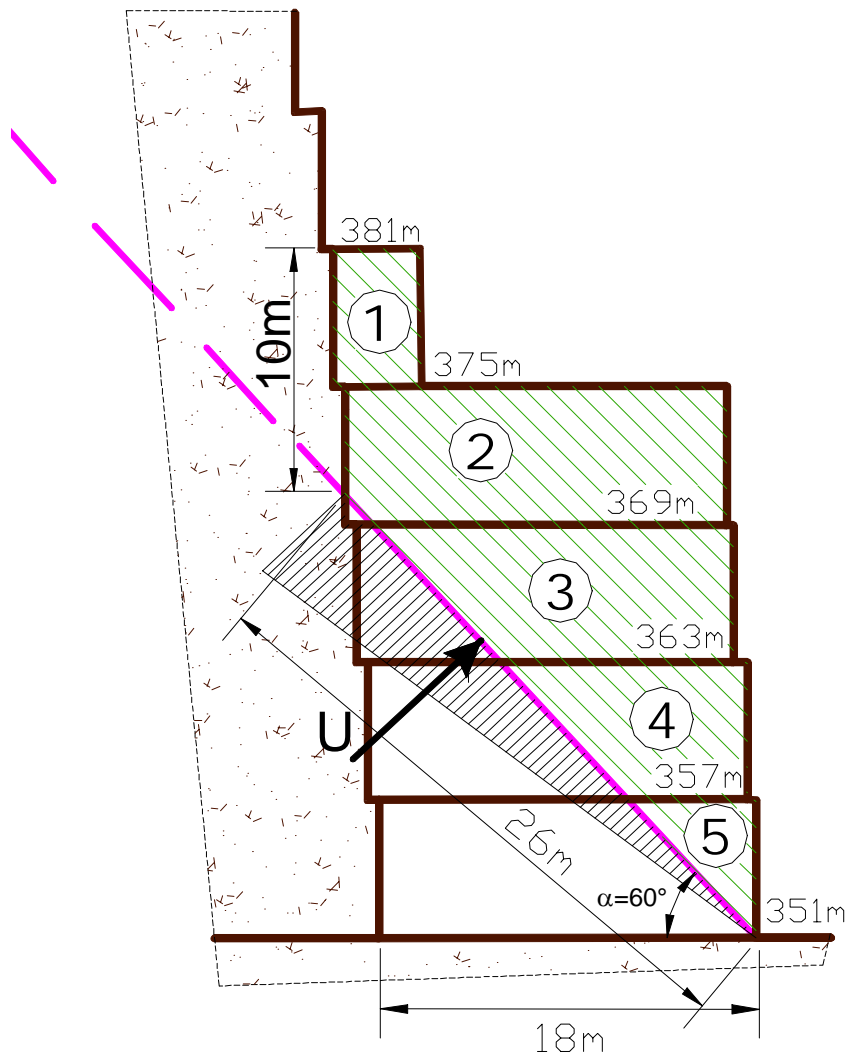
Fig. 4 – Secção vertical do talude, submetida à análise de estabilidade bidimensional (porção do talude tracejada a verde, acima da fractura de base)

No caso presente (ver Fig. 4) as grandezas assinaladas têm os seguintes valores:

$$P = (20 + 90 + 75 + 53 + 28) \times 27 = 7\,182 \text{ kN/m}$$

$U = \frac{1}{2} \times 9.8 \times 26 \times 10 = 1274 \text{ kN/m}$ (supondo o nível freático à superfície da bancada, ou seja à cota 381, logo $H = 381 - 371 = 10 \text{ m}$)

$$F_s = 1.23$$

Seguidamente, procedeu-se à determinação dos factores de segurança do talude quando se retiram os volumes assinalados com os números 1, 2, 3, 4 e 5, todos eles localizados por cima da superfície de deslizamento inferior (ver Fig. 4).

A circunstância (recomendável) de proceder à remoção de volumes de mármore localizados acima da fractura que pode instabilizar o talude, tem uma consequência desfavorável que consiste na possibilidade de causar deslizamentos (ao longo da mesma fractura) acima da cota 375 quando se desmontar o bloco 1, e acima da cota 369 quando se desmontar o bloco 2 (ver Fig. 4).

Estudando-se a segurança do volume de rocha que está situado no talude vertical imediatamente ao lado dos blocos a retirar números 1 e 2 (da Fig. 4) constata-se que a mesma depende da eventual ocorrência de outras descontinuidades que se cruzem com a referida fractura, nomeadamente as de atitude subvertical, ou de orientação conjugada, como mostra a Fig. 5.

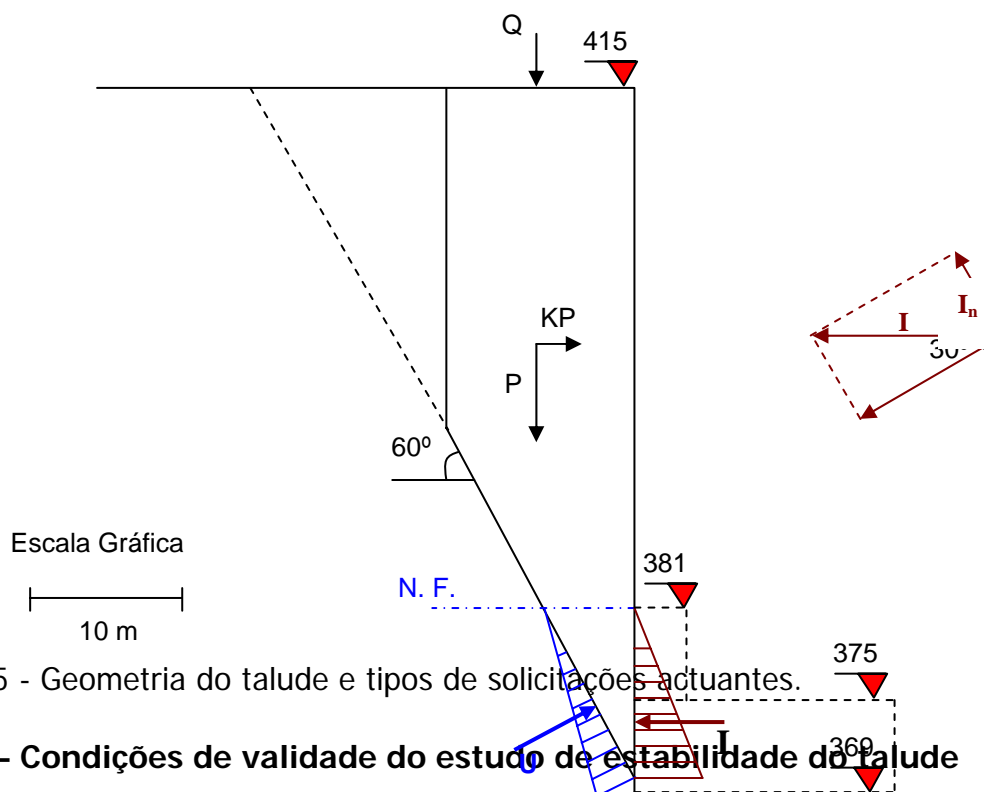
Assim, a geometria e dimensões que devem caracterizar a parte superior do talude são esquematicamente apresentadas na Fig. 5.

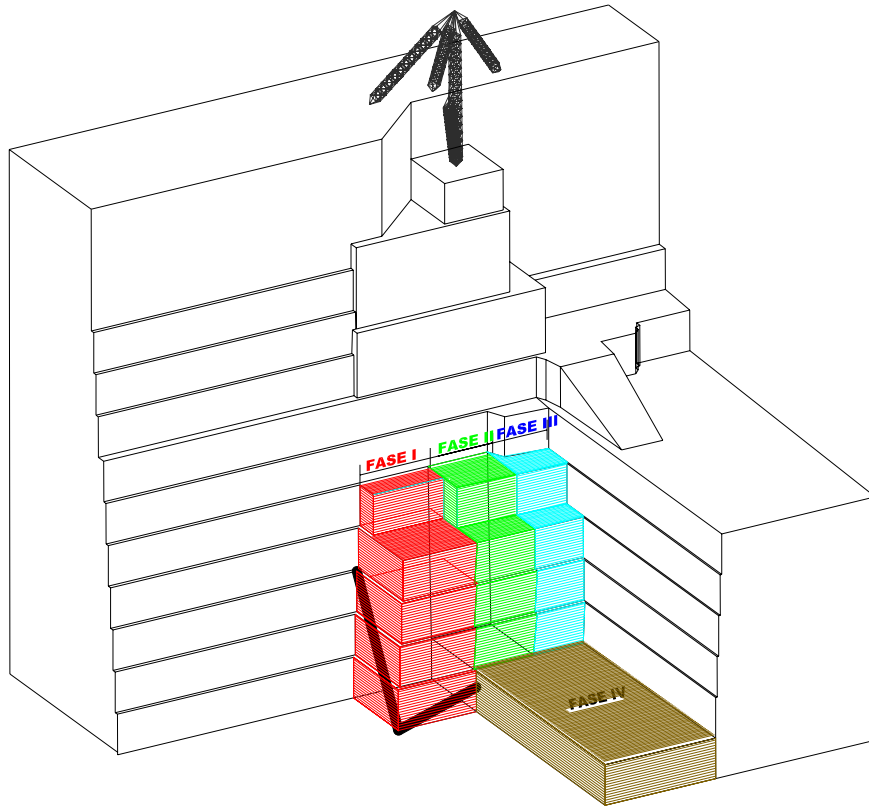
Fig. 7 – Sequência de extracção vertical, com 4 fases.

A primeira hipótese preconiza uma sequência vertical, subdividindo as bancadas em 3 blocos, com cerca de 8m de comprimento cada. A quarta fase envolveria a bancada situada à cota mais funda (351 m), naturalmente numa situação em que já não necessitaria de fornecer suporte ao talude frontal da pedreira.

- a) Em quatro fases, como esquematiza a Fig. 7
- b) Em seis fases, como indica a Fig. 8.

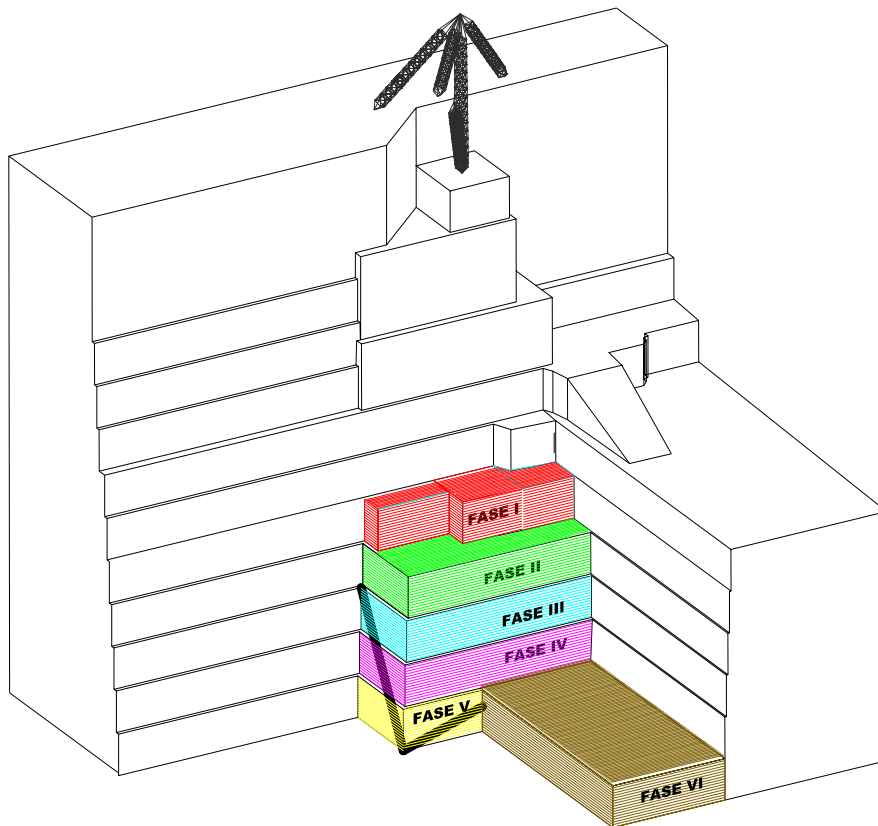
Fig. 8 – Sequência de extracção horizontal, com 6 fases.

A segunda opção encara a possibilidade de extrair os volumes em fatias horizontais, segundo uma ordem descendente e adapta-se melhor à intervenção de pregagem que se recomendou, de forma a garantir suporte lateral imediatamente após a serragem de blocos de cada bancada.

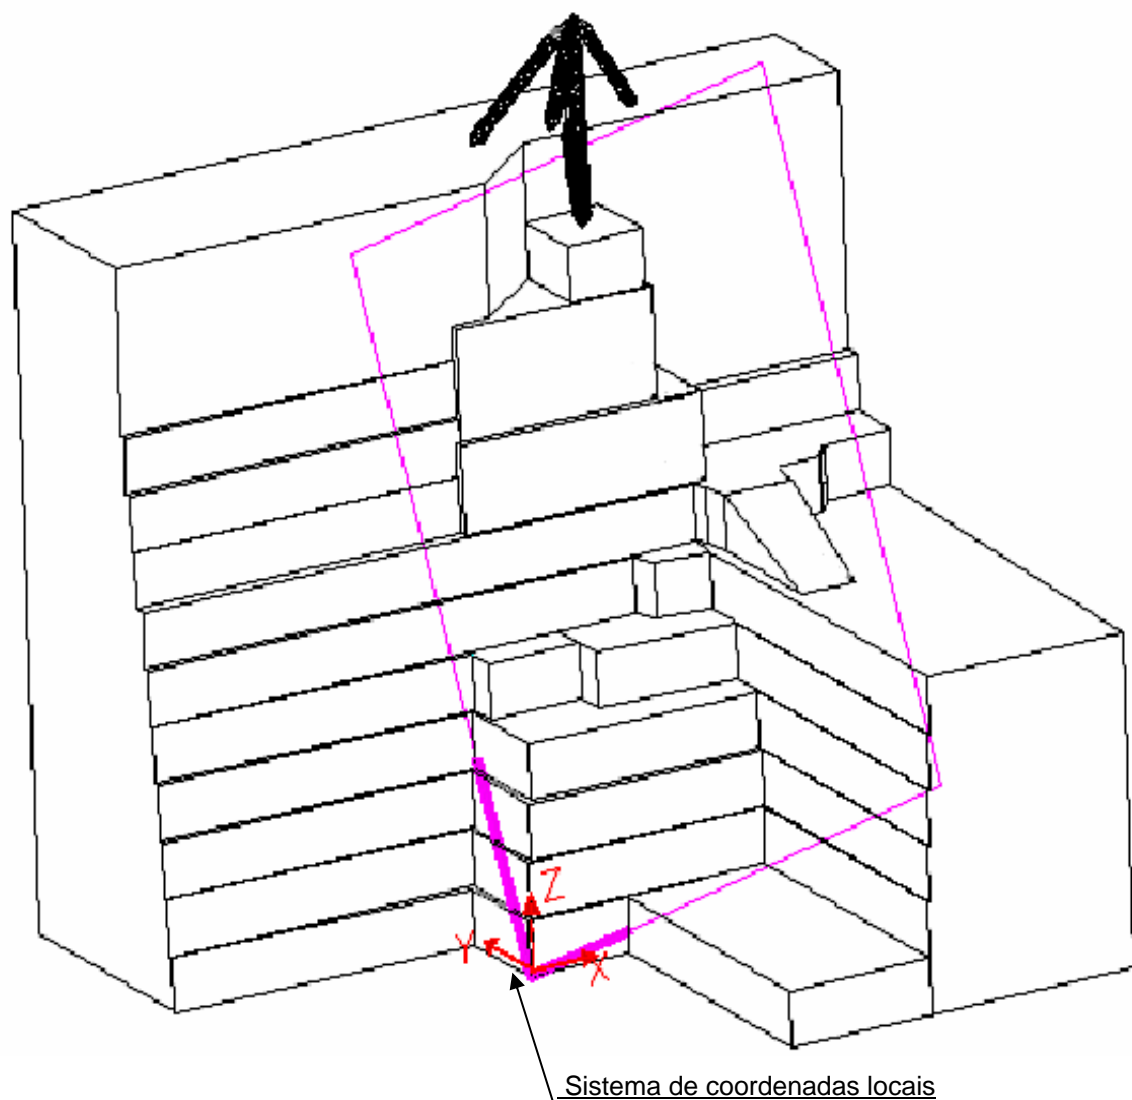
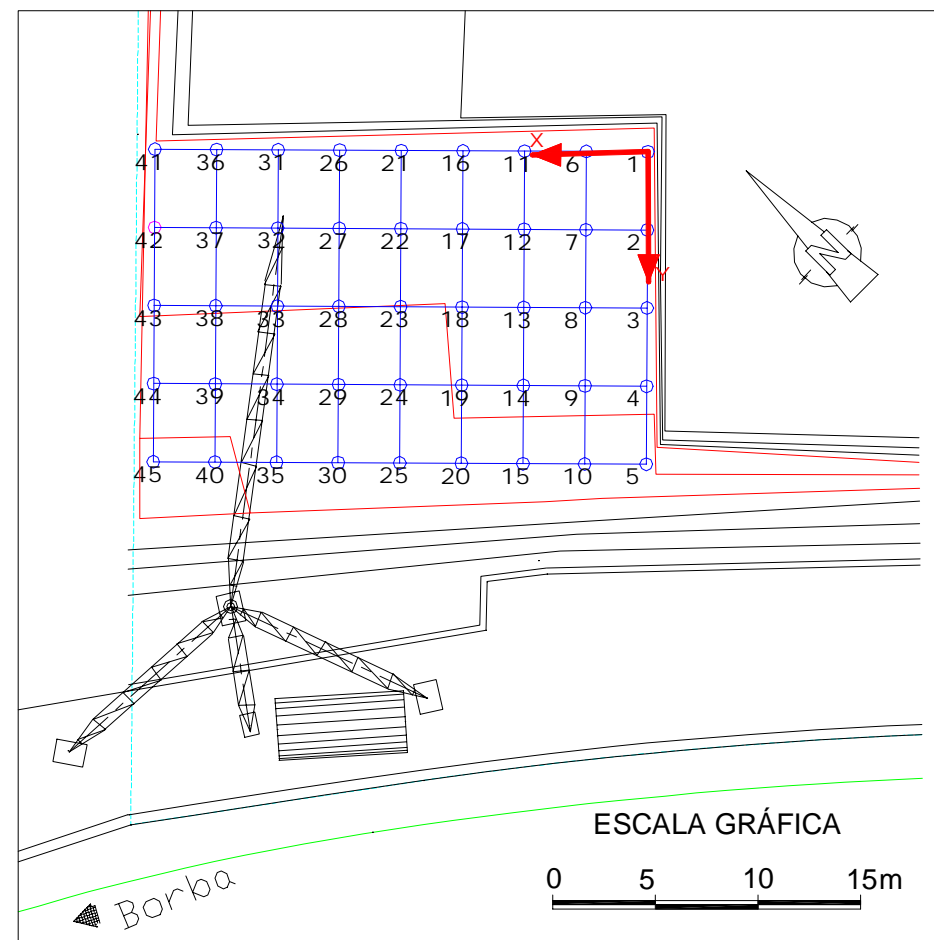
Projecto	Data	Rubrica	PLÁCIDO JOSÉ SIMÕES, S.A.	IST Centro de Geotecnia
Desenho				
Visto			PEDREIRA DO CARRASCAL	Desenho n.º 2
Técnico				
Escola			ANÁLISE DE ESTABILIDADE TRIDIMENSIONAL	Subs. des.
				Subs. por:
ABRIL DE 2003

Tabela -Coordenadas dos pontos que constituem a base de dados para a análise de estabilidade tridimensional do talude.

— Plano representante da fractura na base do talude

X=Coordenada local X do centro do prisma que tem como base o respectivo elemento da malha indicado na primeira coluna.
 Y= Coordenada local Y do centro do prisma que tem como base o respectivo elemento da malha indicado na primeira coluna.
 Z1=Cota da superfície de escorregamento
 Z2=Cota do nível de água
 Z3=Cota da superfície do maciço

Aplicou-se o método de Hovland (*) com base na geometria a três dimensões da base do talude, que se encontra representada no Desenho nº 2, em Anexo.

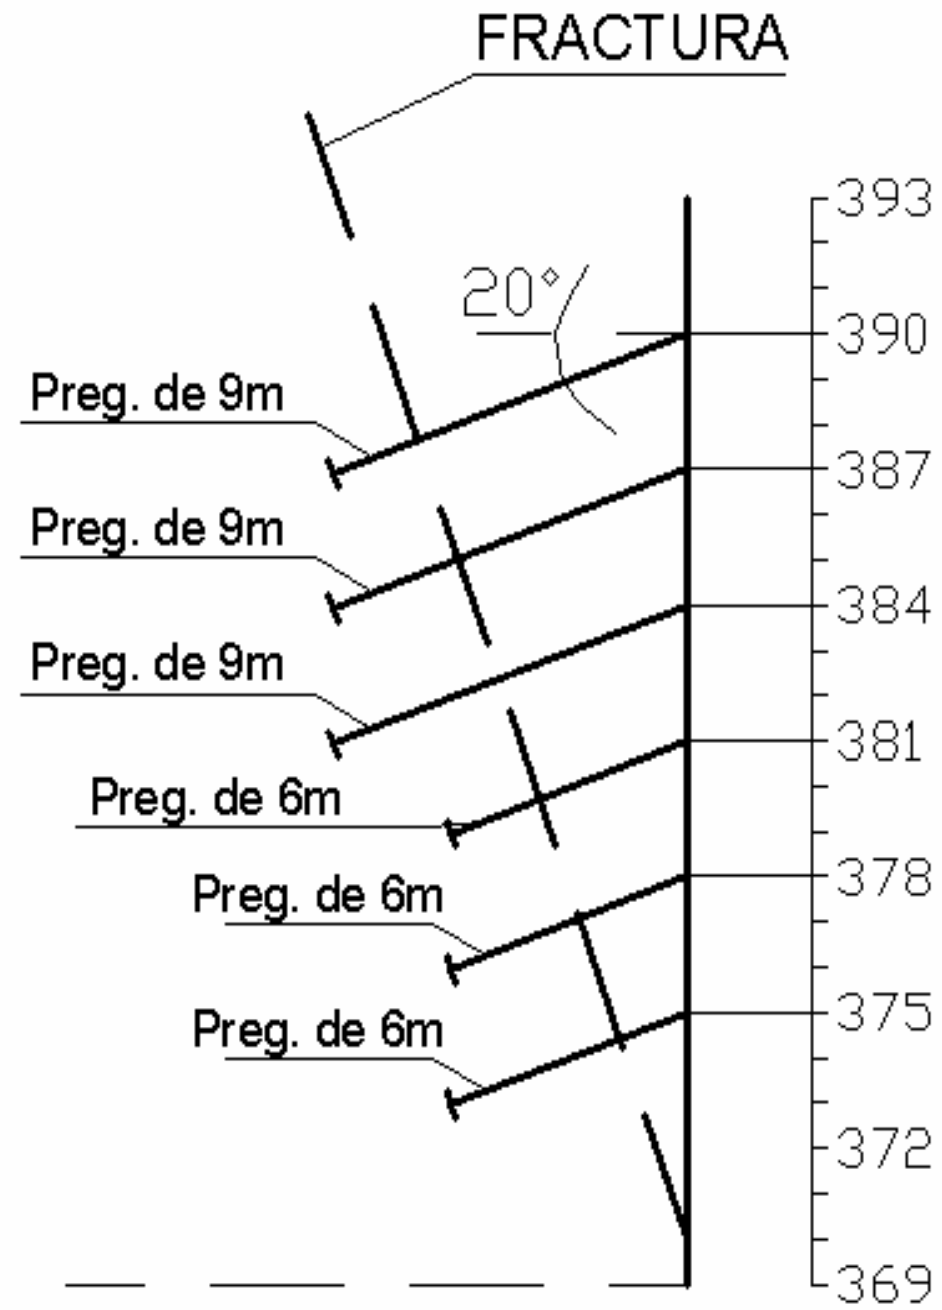
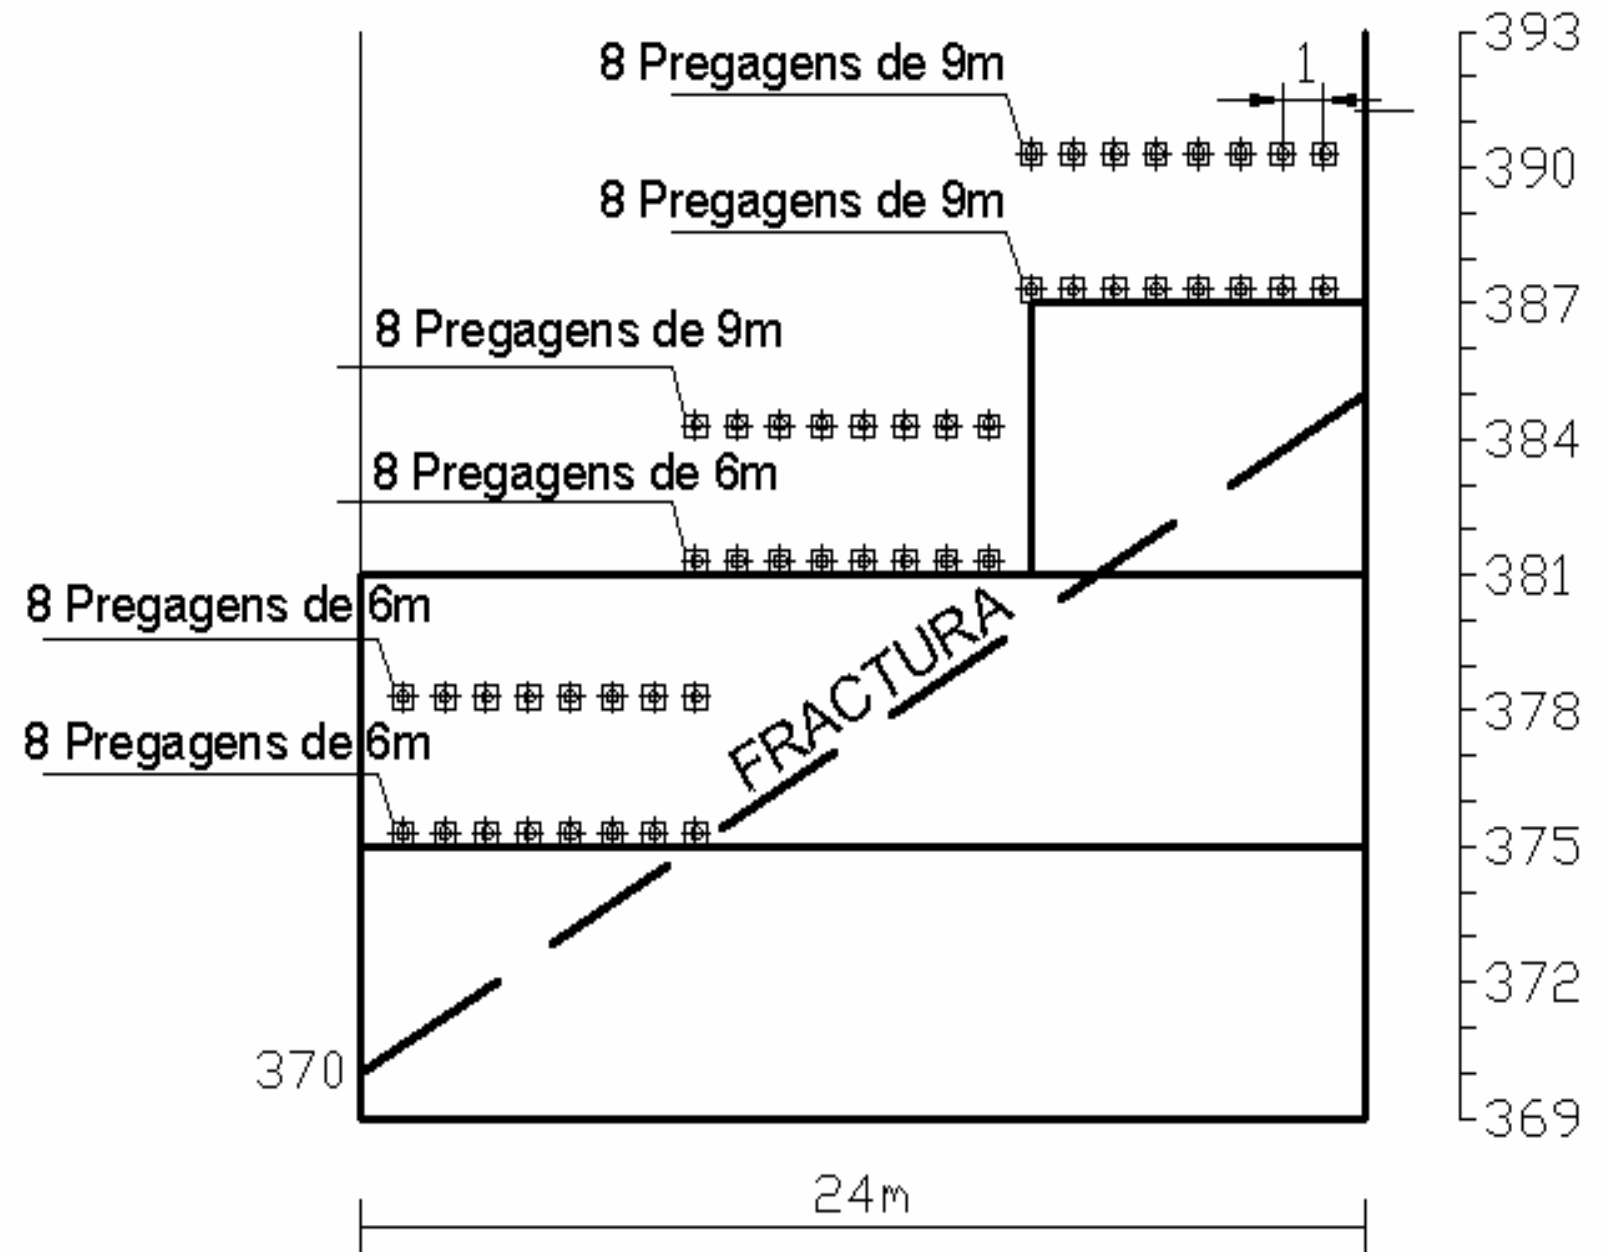
PRIMEIRA HIPÓTESE: PREGAGENS HORIZONTAIS DISPOSTAS EM 6 FIADAS.

CORTE VERTICAL

VISTA FRONTAL

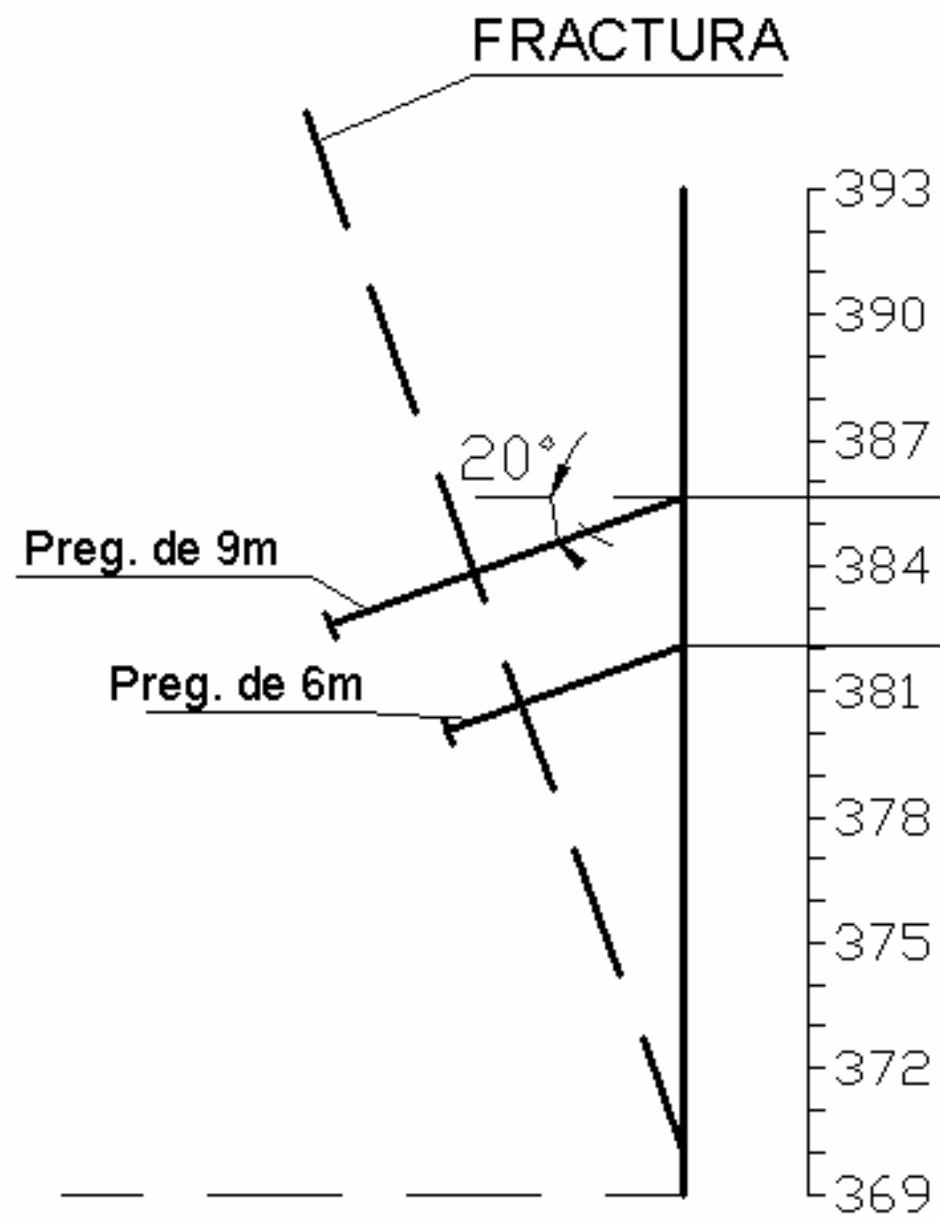
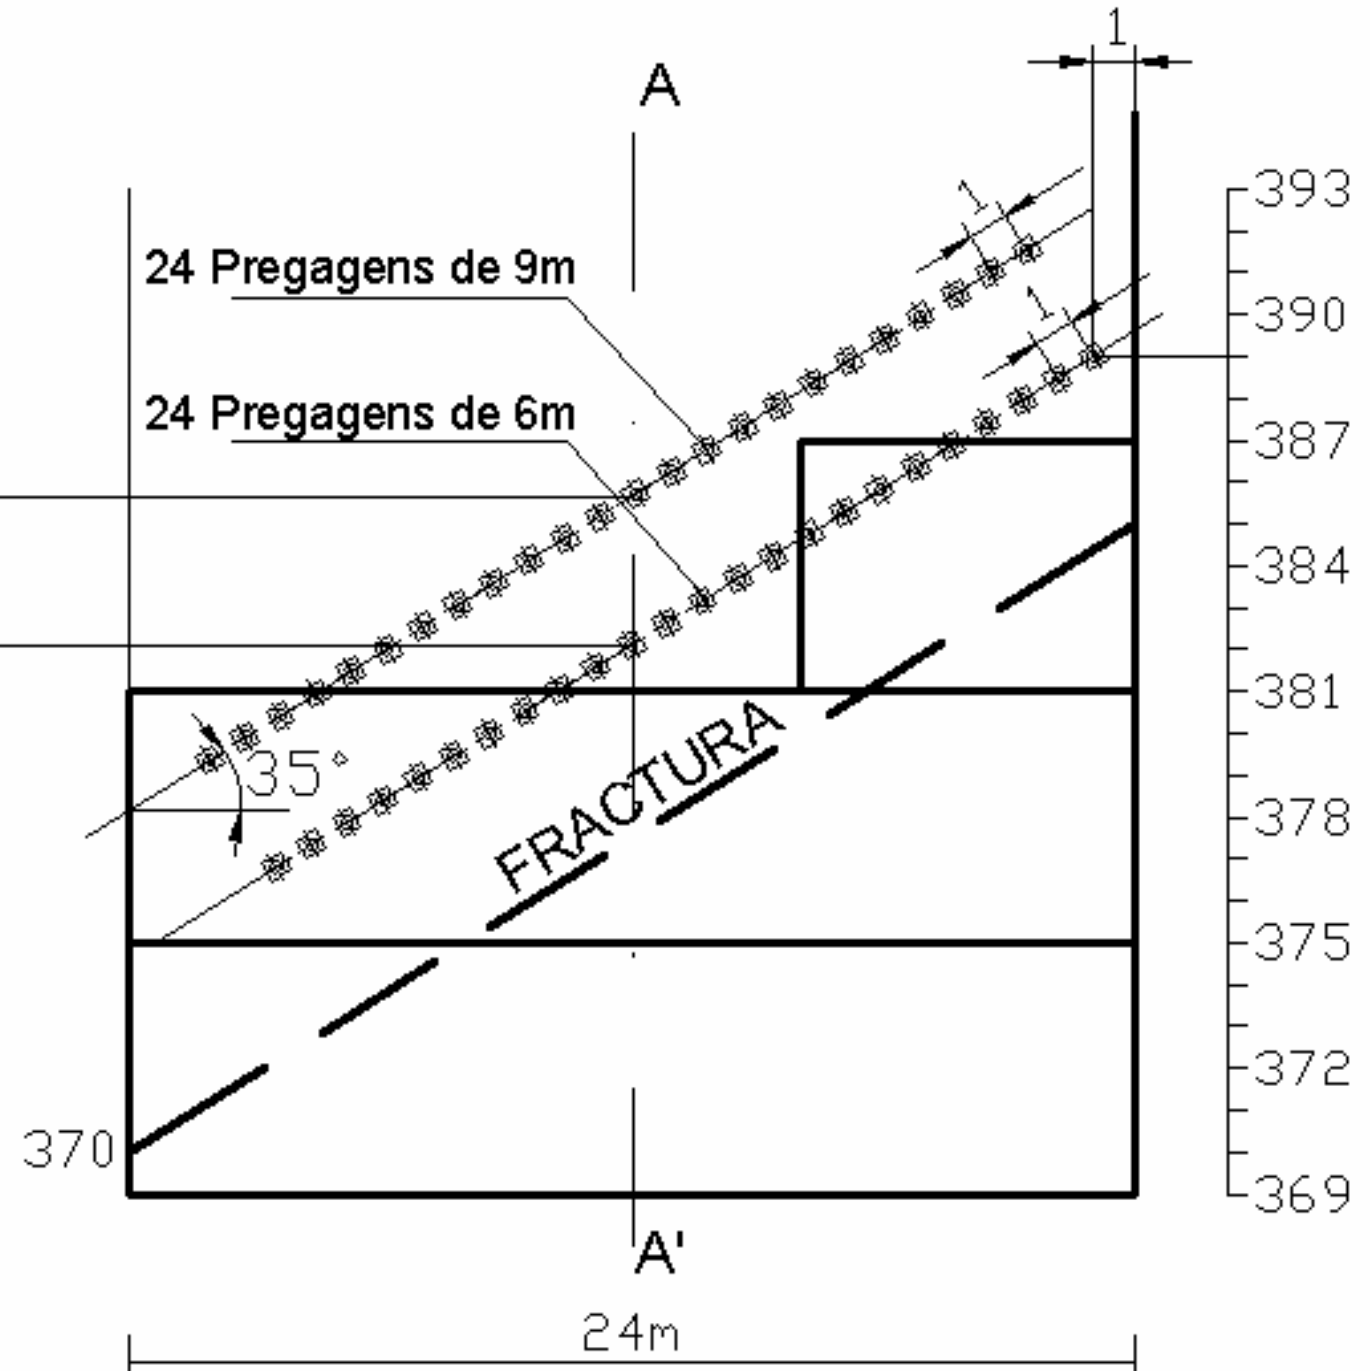
SEGUNDA HIPÓTESE: PREGAGENS INCLINADAS DISPOSTAS EM 2 FIADAS.

CORTE VERTICAL A-A'

VISTA FRONTAL
