ESTUDOS DE RETROANÁLISE DO DESLIZAMENTO DE TALUDES OCORRIDO NUMA PEDREIRA DE CALCÁRIO

BACKANALYSIS STUDIES OF SLOPES SLIDINGS OCCURRED IN A LIMESTONE QUARRY

Dinis da Gama, Carlos, *IST, Lisboa, Portugal*, dgama@ist.utl.pt
Sousa, Ascencion, *Bucelbritas, Bucelas, Portugal*, ascencionsousa@yahoo.com.br

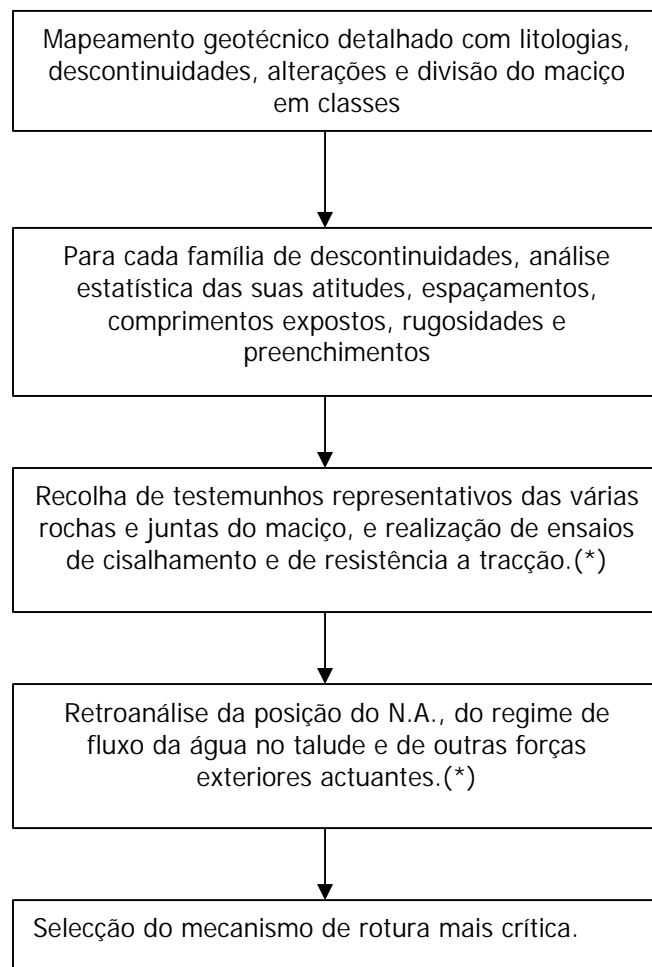
Quando se inicia o estudo de estabilidade de taludes torna-se necessário estabelecer um plano detalhado que englobe as principais fases do trabalho, dispostas numa sequência racional, que conduz ao controlo de estabilidade das várias frentes de desmonte. Para tal é normalmente utilizado um modelo geomecânico (Fig. 1) que ordena e facilita o estudo.

Fig. 1 - Modelo geomecânico aplicado ao estudo de estabilidade de taludes (Gama⁽³⁾)

(*): Estes pontos podem ser realizados em simultâneo com as três primeiras etapas, pois se o deslizamento ocorreu após algum estudo, é possível identificar o mecanismo e estudar as características do maciço no momento do deslizamento.

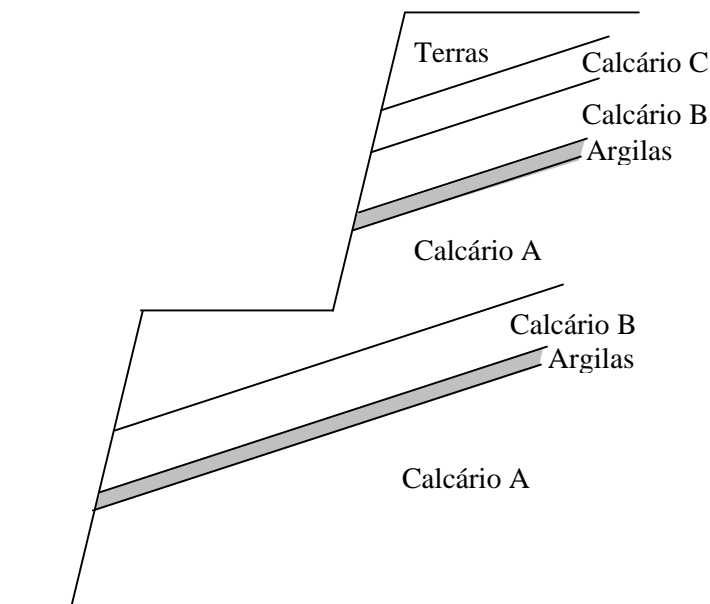
No terreno, detectou-se uma sucessão de camadas que se resumem no esquema da Fig. 2, tendo permitido atribuir a essência do mecanismo de deslizamento planar a um escorregamento ao longo de uma estreita camada argilosa, após um período intenso de chuva. O volume que deslizou foi limitado por uma fenda de tracção originada devido aos rebenfamentos anteriormente ocorridos nos desmontes e, também, pelo facto de o maciço ser bastante fracturado.

Fig. 2 - Corte vertical do talude antes do deslizamento

O material rochoso que constitui o maciço apresenta uma alternância de camadas de calcários de várias cores, datado do Jurássico inferior e médio, intercalando com estratos de argilas. Nos níveis superiores da segunda bancada que deslizou é possível observar terras de cobertura com uma espessura que varia entre os vinte centímetros e um metro.

As camadas ou estratos são aproximadamente planos e inclinação quase paralela à frente de trabalho e com um mergulho médio de 22º (segundo os dados geológicos apresentados na adaptação do 270/2001). O deslizamento ocorreu na zona poente (W) da pedreira e ocupa uma área de cerca 14 000 m², envolvendo um volume aproximado de 100 000 m³ (empolado).

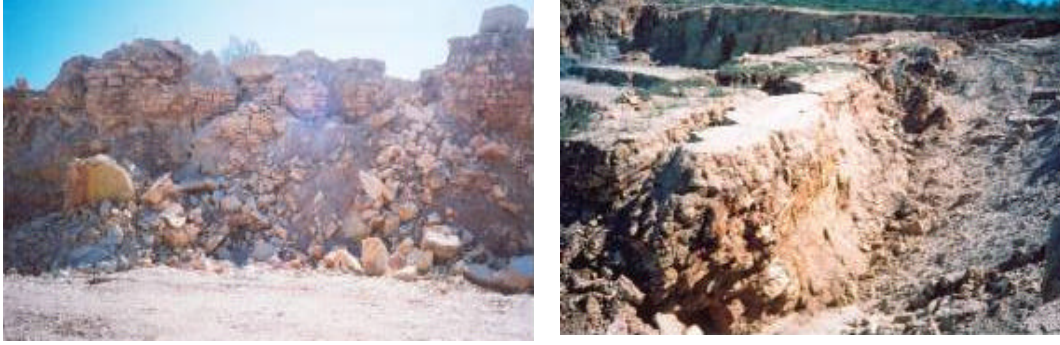
Fig. 3 – Aspectos dos deslizamentos ocorridos, observados na sua base e no seu topo

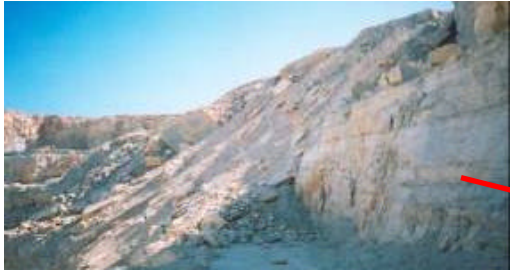
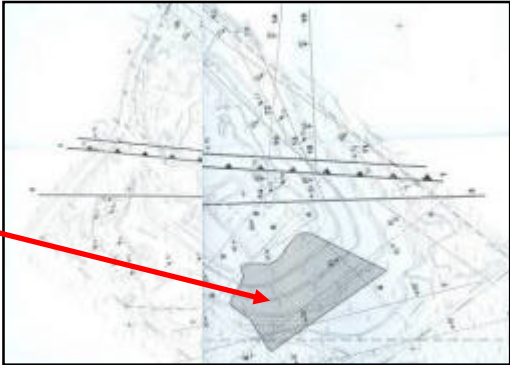
Zona de instabilidade: Talude de uma pedreira a céu aberto	
Localização: Pedreira do Calhariz	Observador: Eng. ^a Ascension Sousa
Fotografia:

Tipologia: Deslizamento translacional com rotura plana	
Volume (m³): 108 368	
Natureza do material: material rochoso e terras de coberturas (1ª bancada e 2ª bancada)	
Altura (m):	Talude (°): 70°
	Zona instável: 32 metros (sem contar com os taludes ocupados)
Circunstâncias: chuvas constantes e presença de uma camada de argila	
Danos:	Humanos: Não
	Materiais: Danificação de algumas frentes de trabalho
Antecedentes:	Não existem
Descrições:	O deslizamento observado corresponde à soma de dois deslizamentos em dois taludes diferentes. Neste momento já é possível identificar alguma vegetação, o que nos indica uma certa estabilidade do maciço.

Como se pode verificar, a área afectada é extensa, sendo necessário precauções adicionais ao retomar a exploração na zona dos deslizamentos.
